TECHNICAL BULLETIN		
 	March 2009 TB 2516

Falla En El Turbocargador En
Motores Diesel Duramax GM 6.6L 2001-2009.

TB 2516

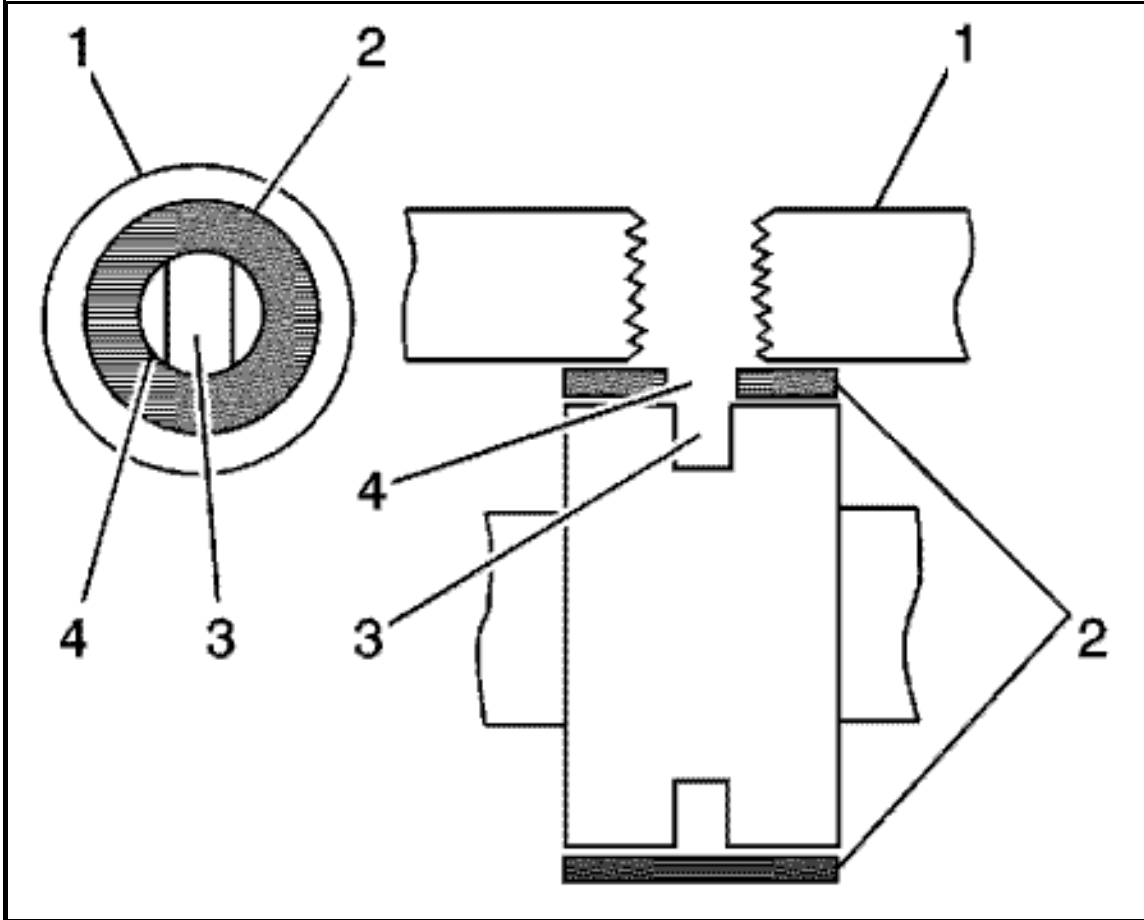
Bulletin Diagram: FIGURE 1. CAMSHAFT BEARING OIL HOLE ALIGNMENT #4 - CYLINDER BLOCK

Si se cree que un problema de mantenimiento puede ser causado por una deficiencia de aceite para motor. Es necesario revisar los metales del árbol de levas. El cojinete número 4 del árbol alimenta la manguera de suministro de aceite del turbocargador. Si este cojinete se gira o se mueve en su alojamiento, el turbocargador será privado del suministro de aceite. Esto causará un problema de funcionamiento del turbocargador. Un diagnostico incorrecto repetirá el problema

2. Quite la manguera de suministro de aceite
3. Inspeccione visualmente el correcto alineamiento orificio de aceite del cojinete numero 4 del árbol de levas (Consulte la referencia 4 de la ilustración) a través del orificio de suministro de aceite del turbocargador dentro del bloque

- (Consulte la referencia 1 de la ilustración). La ranura del muñón del árbol de levas (consulte la referencia 3 de la ilustración) deberá ser visible a través del orificio de lubricación del cojinete del árbol. (consulte la referencia 4 de la ilustración)
4. Gire manualmente el motor $\frac{1}{2}$ vuelta. La ranura del muñón del árbol de levas (consulte la referencia 3 del dibujo) todavía debe ser visible a través del orificio de lubricación del árbol de levas (consulte la referencia 4 del dibujo) cuando el motor es girado.
 5. si el cojinete del árbol de levas se ha girado (consulte la referencia 2 del dibujo) no será visible o estará desalineado con el orificio de lubricación del turbo cargador, si existe un cojinete girado, el motor se debe reparar.

Si el turbocargador debe ser cambiado, lleve a cabo el siguiente procedimiento para verificar la condición del cojinete Numero 4 antes de instalar un turbocargador nuevo
