TECHNICAL BULLETIN		
 	June 2010 TB 2538

Lodo En El Aceite Del Motor En
Motores Automotrices Volvo 1999-2007.

El Departamento Tecnico De AERA ofrece la siguiente información respecto al lodo en los motores automotrices Volvo 1999-2007. La contaminación por lodo ha sido reportada en varios motores automotrices y en reemplazos completos del motor ha ocurrido en numerosas ocasiones. Volvo ha ofrecido información sobre una reparación de limpieza a un costo bajo dependiendo de lo severo de la situación.

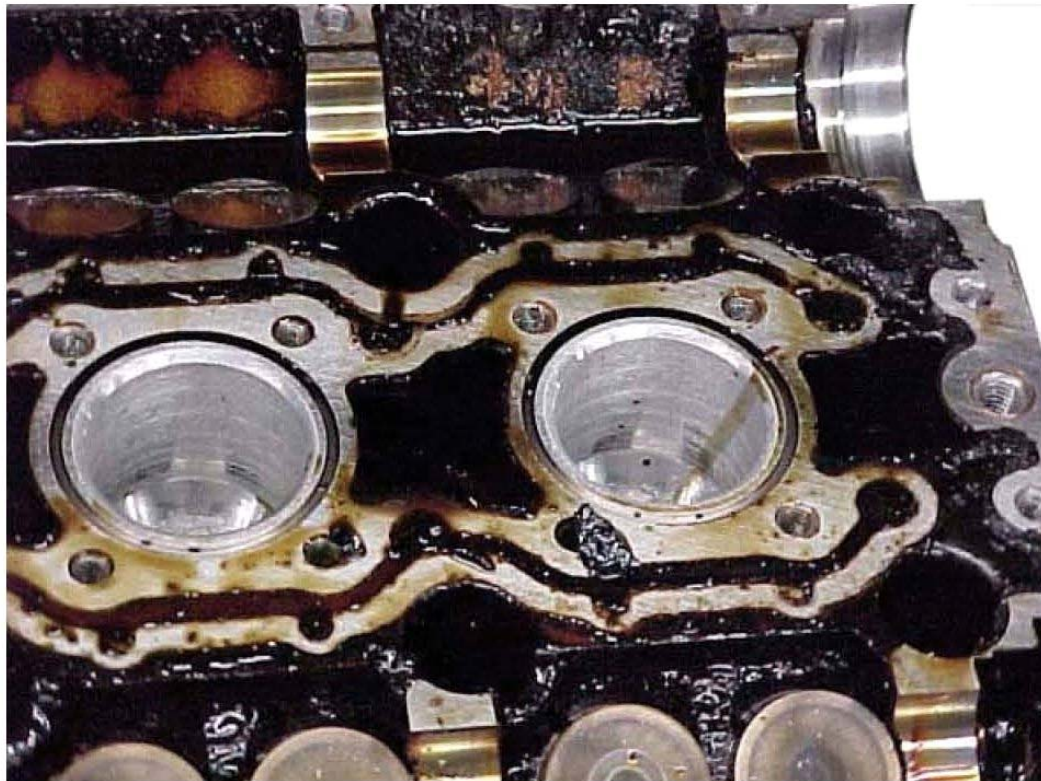
Figura 1 abajo con una vista de una cabeza de cilindro típica de Volvo 2.5L, una vez que se ha removido la parte superior. Note la vista de coloración de quemado del lodo y la forja.

Figura 1 Lodo Endurecido

Bulletin Diagram: FIGURE 1. CAKED ON OIL SLUDGE - CYLINDER HEAD

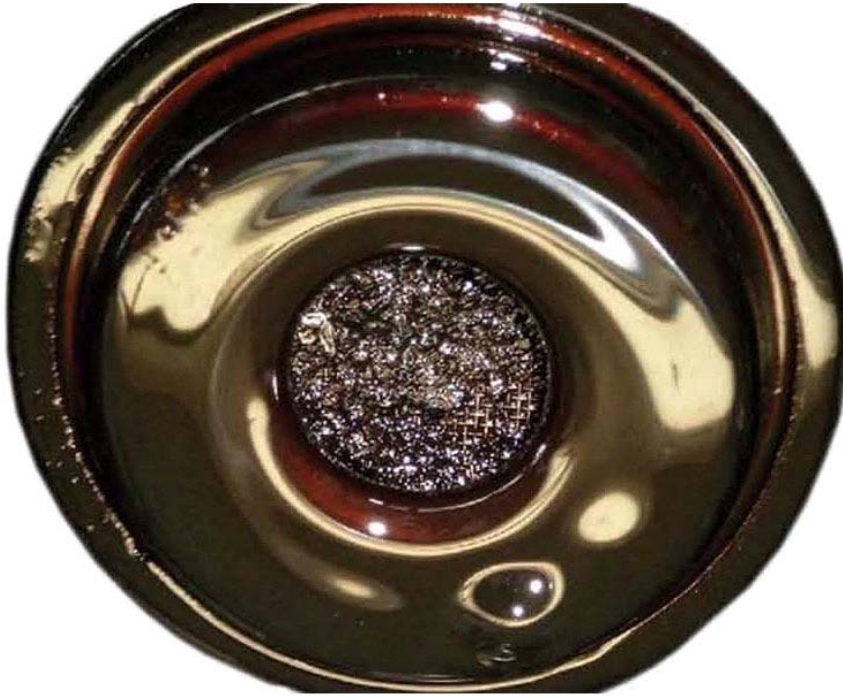
- Iluminación del indicador de presión de aceite en el tablero. Debido a la obstrucción de la coladera de la bomba de aceite y/o el filtro de aceite. Ver Figuras 2 Y 3.
- Ruido (silbido). Sonido dentro del motor debido a presión alta dentro del carter. Bloqueos cuando se remueve la tapa del filtro. Para modelos del Año 99-02, ver el boletín de servicio de volvo TNN 25-149B.
- Malas condiciones de manejo: La ventilación del carter obstruida reduce el funcionamiento del motor
- Oscilación de vacío/irregular: Causada por ventilación del carter obstruida.
- Fugas de aceite de motor: Desde los retenes de aceite debido a la restricción de la ventilación del carter.
- Ruido en el motor (golpes). Baja presión de aceite, puede ser causada por desgaste prematuro en los cojinetes
- Alto consumo de aceite / sonidos desde el turbo. Cojinetes o sellos del turbo dañados, pueden causar estos síntomas.

Figura 2. Coladera Obstruida

Bulletin Diagram: FIGURE 2. CLOGGED OIL PICK-UP SCREEN - FAILURE ANALYSIS

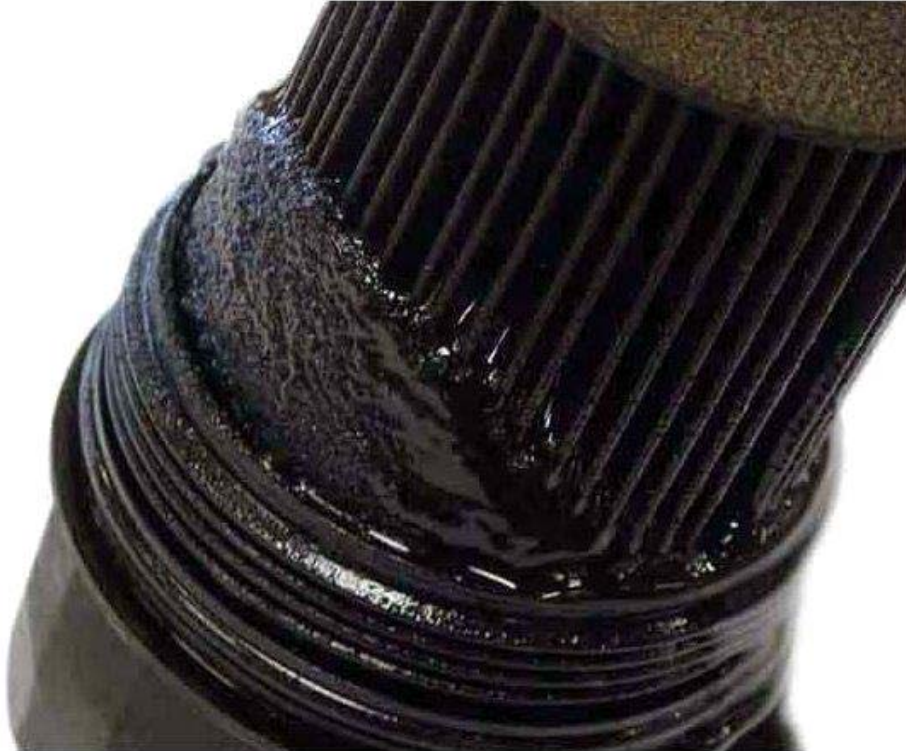
Figura 3. Lodo en el Filtro de Aceite

El primer paso es la inspección del filtro de aceite, ver si existe suciedad anormal como se marca en la figura 3.

La suciedad anormal del filtro es fácilmente reconocida por su densidad, depósitos negros. Motores con filtros spin-on se pueden inspeccionar aserrándolos por la mitad.

Bulletin Diagram: FIGURE 3. ACCUULATED SLUDGE IN THE OIL FILTE - FAILURE ANALYSIS

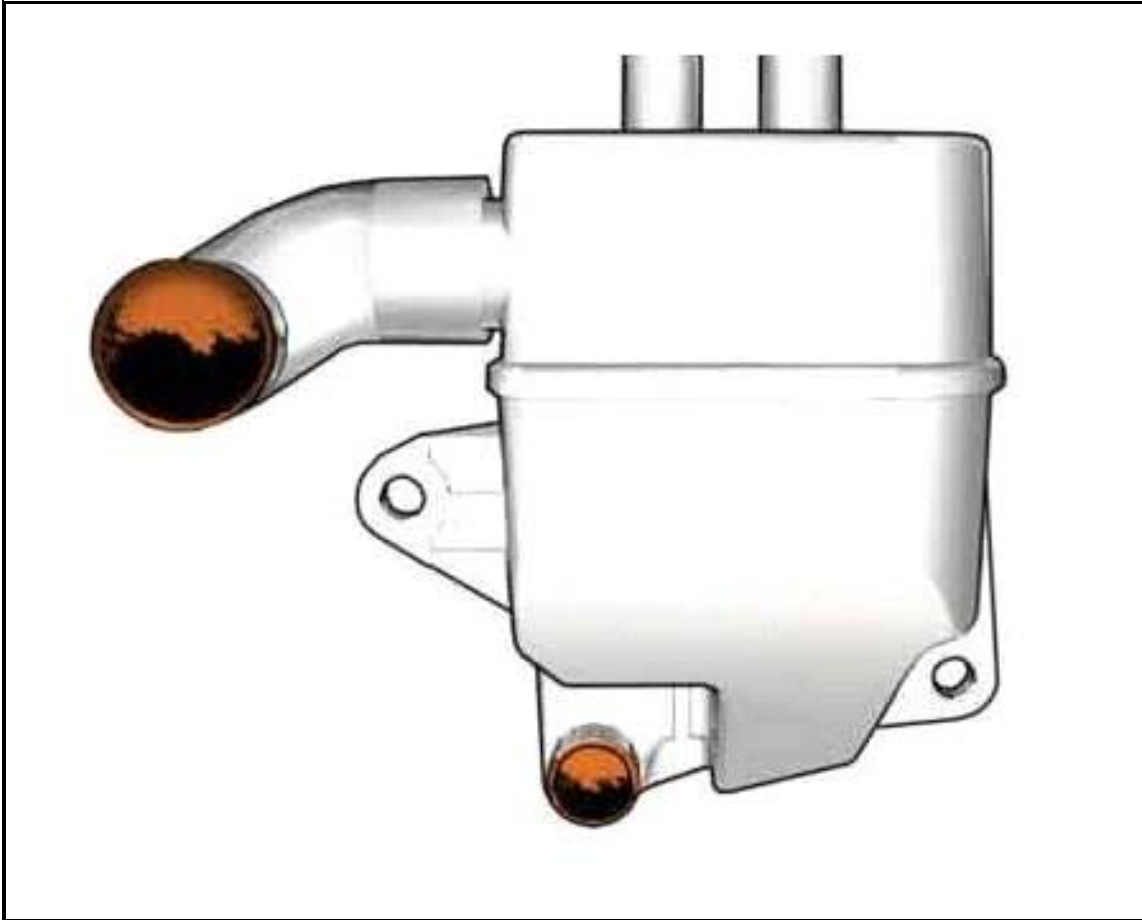
Si el motor tiene un problema con depósitos de carbón, las venas en el bloque de motor y la trampa de aceite podrían estar total o parcialmente obstruidos. Vea Figure 4. Retire y verifique la trampa de aceite, las mangueras y sus venas en el bloque de motor. No debe haber residuos muy importantes de carbón en las mangueras o en las venas del bloque.

Figura 4. Trampa de aceite Restringida

Bulletin Diagram: FIGURE 4. SEVERELY RESTRICTED OIL TRAP - FAILURE ANALYSIS

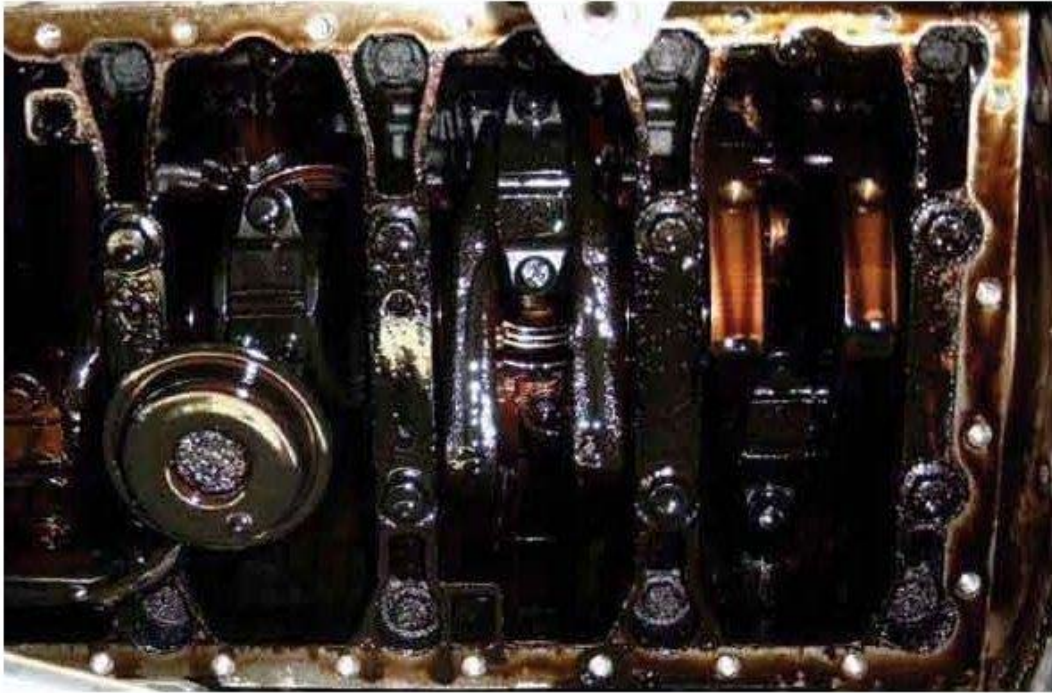
Drene el aceite del motor. Quite el aceite del carter y cheque los depósitos. Normalmente, no debe haber depósitos como en figuras 5 & 6. sin embargo, una ligera coloración marrón es normal.

Figuras 5&6 Depósitos de lodo pesados

Las figuras 5 y 6 retratan un motor con severos depósitos de lodo.

Bulletin Diagram: FIGURE 5. HEAVY OIL SLUDGE DEPOSITS - FAILURE ANALYSIS

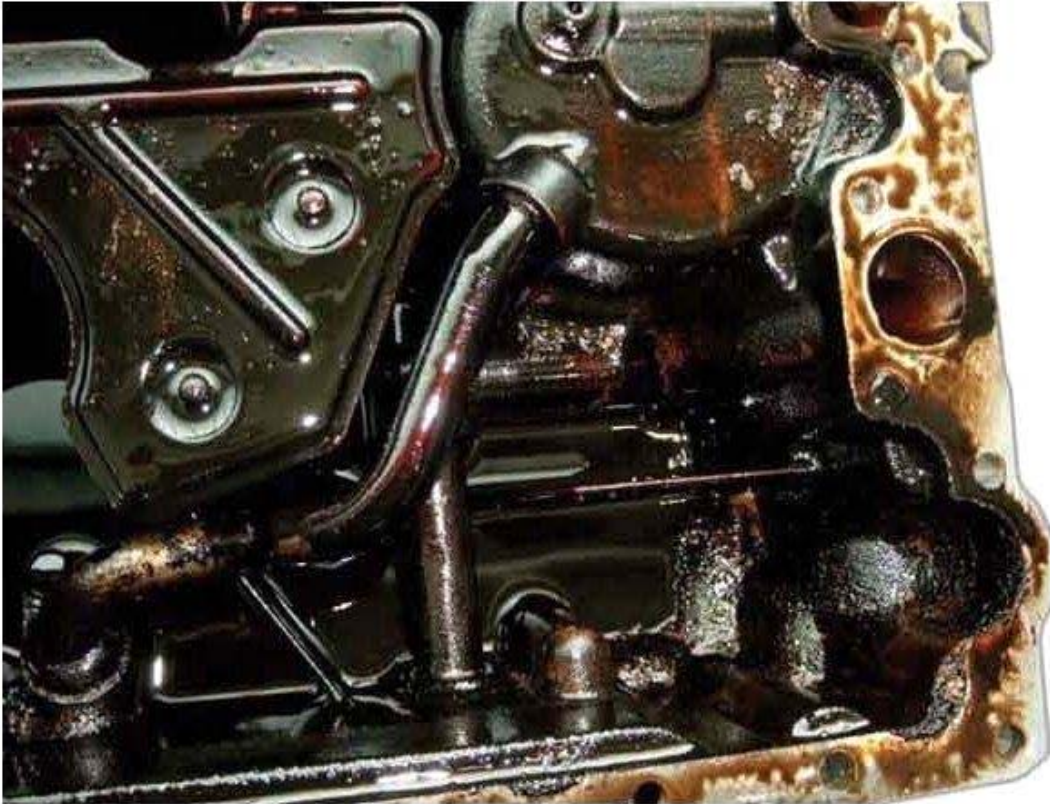
Bulletin Diagram: FIGURE 6. HEAVY OIL SLUDGE DEPOSITS - FAILURE ANALYSIS

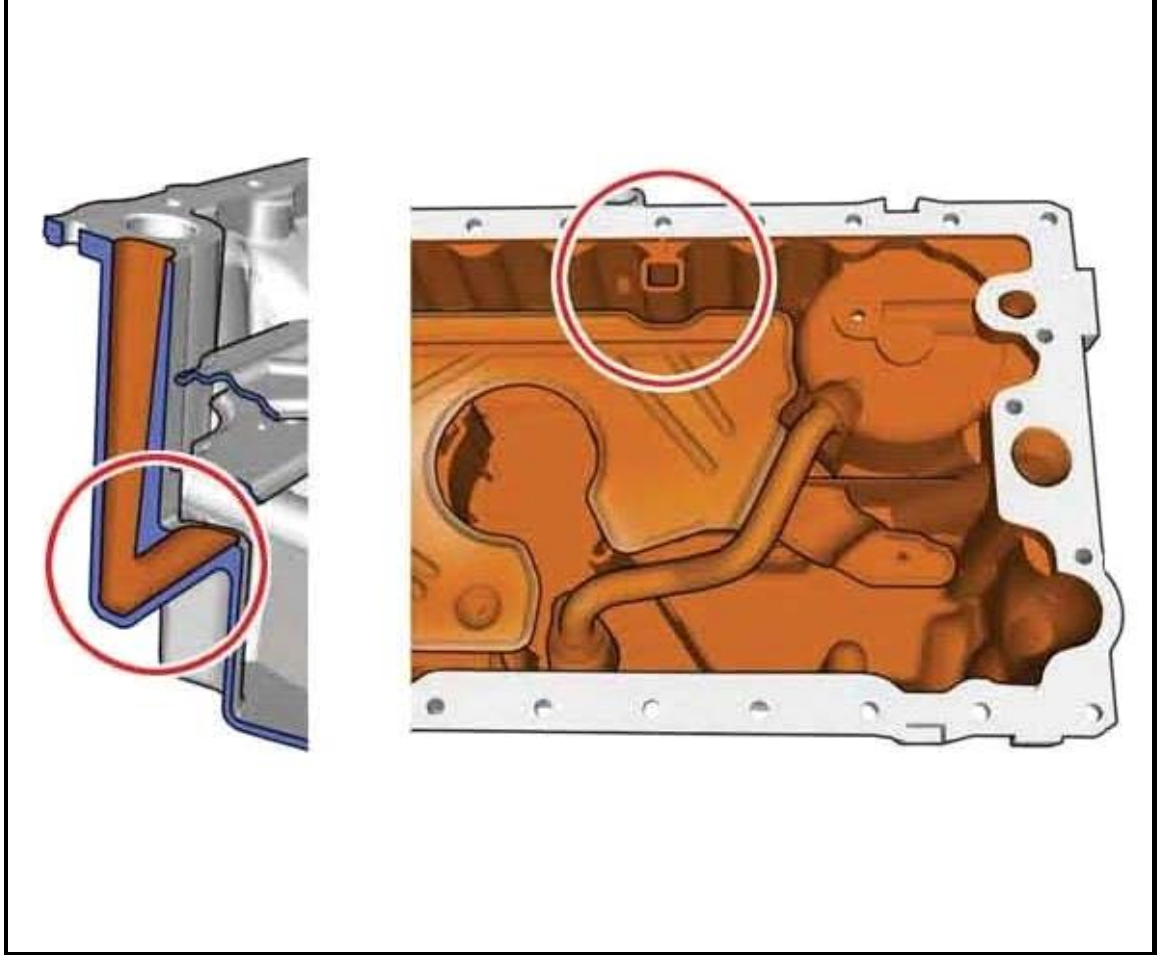
Figuras 7 & 8 Pasajes del colector de aceite

Bulletin Diagram: FIGURE 7. OIL SUMP PAASSAGES - FAILURE ANALYSIS

Limpie el interior del colector de aceite removiendo los depósitos sueltos antes de re instalarlo en cualquier motor Nota! Asegúrese de la limpieza de los pasajes de aceite desde la trampa para el aceite hasta el carter. Vea la ilustración. Limpie sopleteando con aire comprimido para asegurarse de que el ducto esté completamente limpio. Después limpie el colector de aceite como se describe en el siguiente paso, si no es posible la limpieza adecuada del carter, debemos considerar el remplazo.

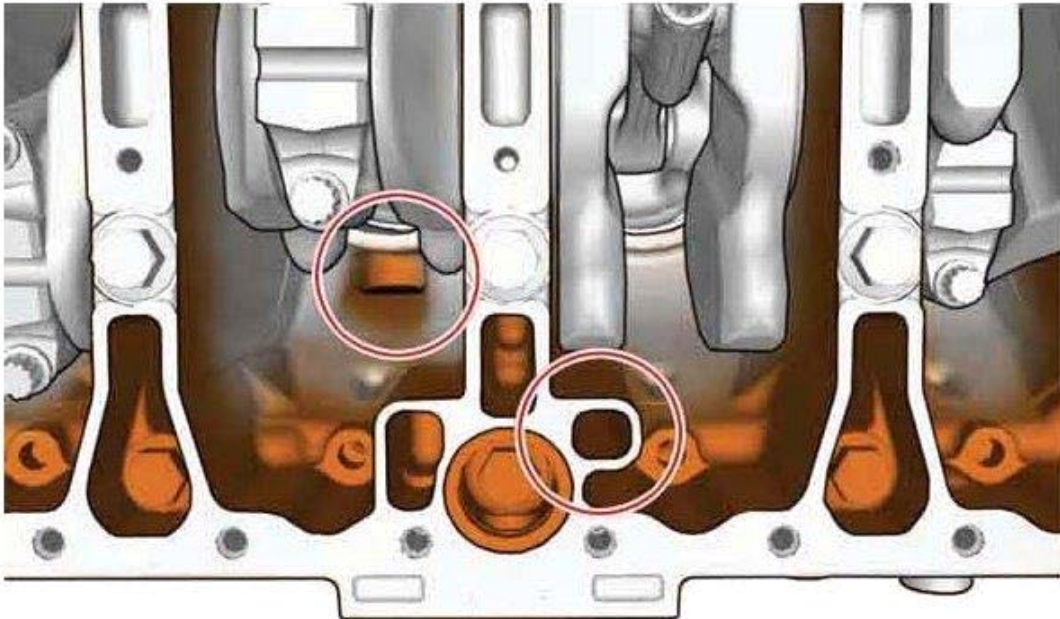
Bulletin Diagram: FIGURE 8. OIL SUMP PASSAGES - FAILURE ANALYSIS

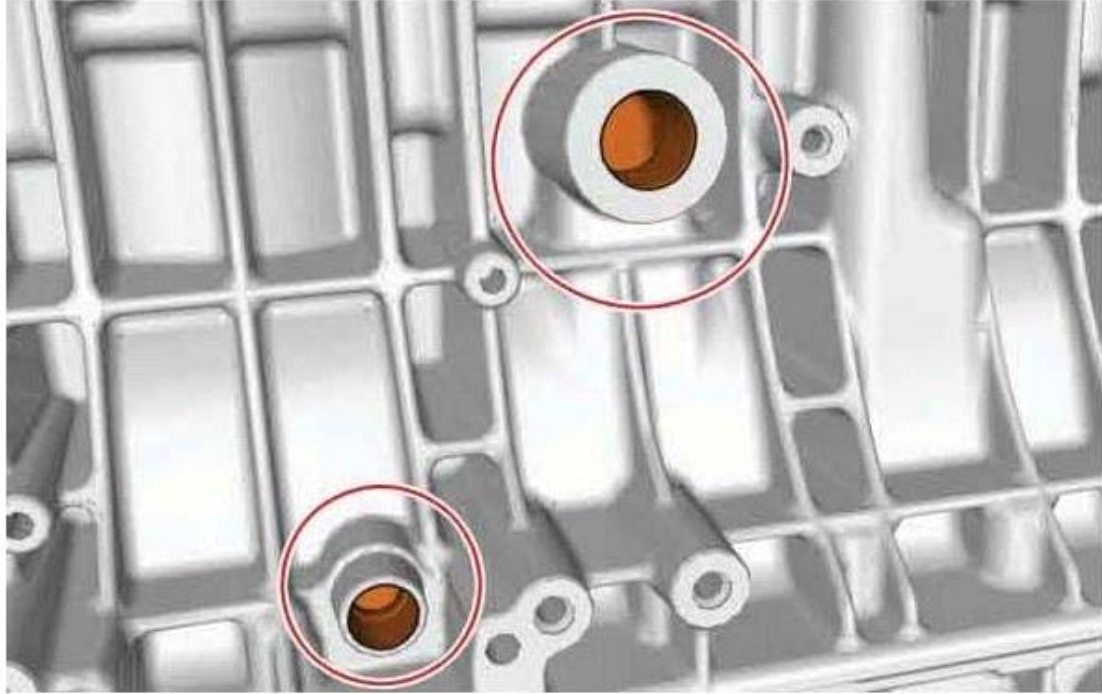
Figura 9. Pasaje en la trampa de aceite del bloque

Bulletin Diagram: FIGURE 9. CYLINDER BLOCK OIL PASSAGE TRAPS - FAILURE ANALYSIS

Limpie todos los pasajes del motor desde la Trampa de aceite y los pasajes de aceite en el bloque. Use un desarmador o una herramienta similar para raspar y sopletee las venas con aire comprimido. Realice una limpieza general del carter para remover todos los depósitos de carbón. Todos los depósitos flojos deben ser eliminados completamente, no importa el método de limpieza que se use.
