TECHNICAL BULLETIN		
 	May 2011 TB 2566

Daño En la Cabeza De Cilindros En
Motores Mazda 2.0L 2003-09

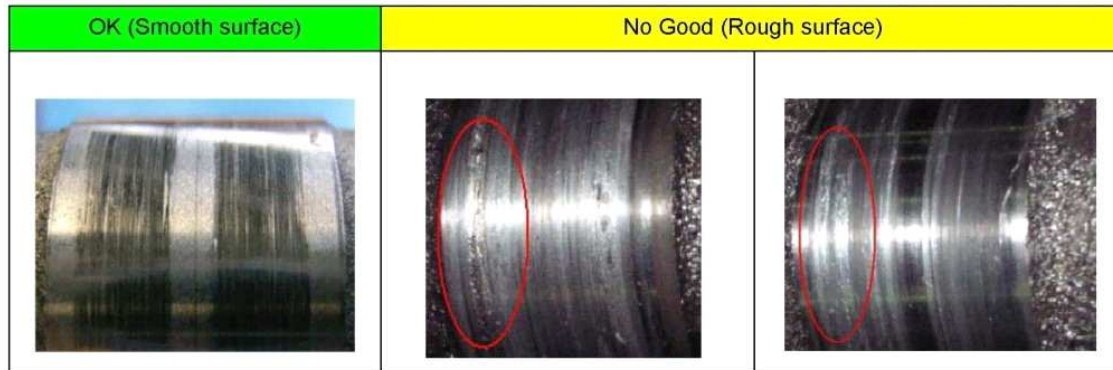
Bulletin Diagram: FIGURE 4. CAMSHAFT LOBE SURFACE COMPARISON - FAILURE ANALYSIS

Figura 3 : Falla De Arbol De Levas

- Busque visualmente daños en el árbol de levas y muñones del árbol. La superficie del árbol debe ser tersa
- Está bien, limpie lo necesario para reutilizar
- No está bien, contacte a Mazda para autorización de remplazo del conjunto de cabeza de cilindros y árbol de levas. Consulte fallas del árbol de levas en fotos de Figura 3

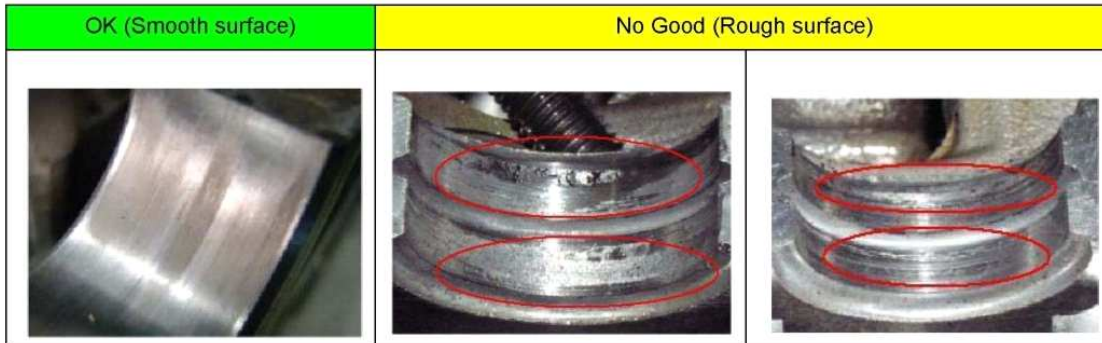
Bulletin Diagram: FIGURE 5. CAMSHAFT BORE BEARING SURFACE COMPARISON - FAILURE ANALYSIS

Figura 4: Fallas En el Diametro Del alojamiento Del arbol En La Cabeza De cilindros.

- Busque visualmente daños en la cabeza de cilindros. La superficie de la cabeza de cilindros debe ser tersa
- Esta bien, limpie lo necesario para reusar
- No está bien, contacte a Mazda para autorización de remplazo de conjunto de cabeza de cilindros y árboles de levas. Consulte fotos de la Figura 3 con falla del árbol de levas
