Muestra de un boletín técnico mensual de AERA

*Boletín Técnico 1428 de febrero 1997
(reciba 10 boletines de estos cada mes)*

SOBRECALENTAMIENTO DE MOTOR EN MOTORES CHRYSLER 2.2 Y 2.5L 1985-94

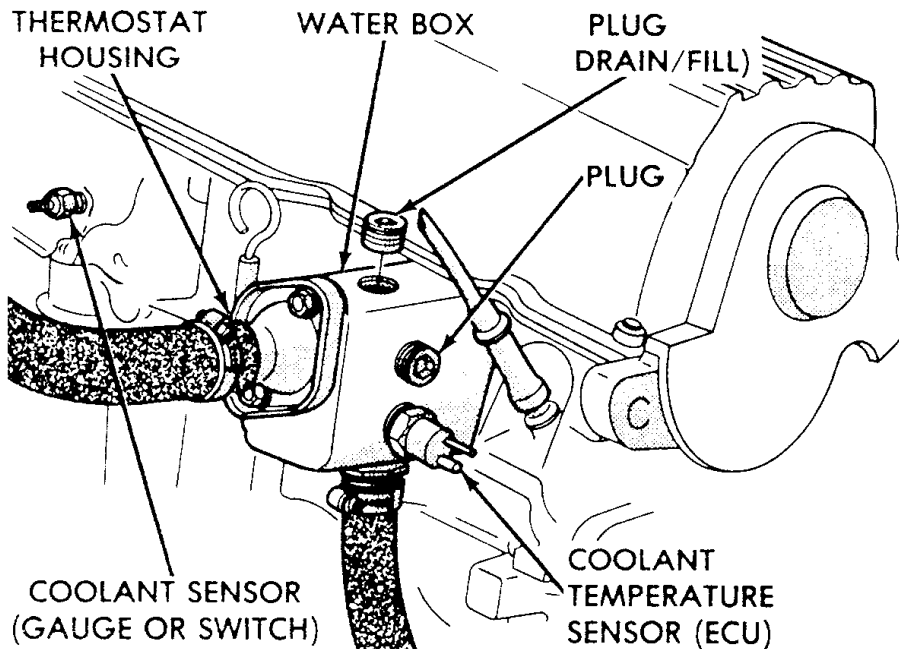
Integrantes de AERA reportan sobrecalentamiento de motor en motores Chrysler 2.2 y 2.5L 1985-94. Este sobrecalentamiento generalmente ocurre inmediatamente después de que se ha reinstalado la cabeza de cilindros. Esta condición también pudo haber contribuido al porqué se sobrecalentó el motor y se retiró la cabeza de cilindros.

En algunos casos, el flujo insuficiente a través del núcleo calorífero del sistema de enfriamiento ha provocado que el motor se sobrecaliente. La falta de flujo puede ser causada tanto por aire atrapado o desechos que restrinjan el refrigerante. Para determinar si esto pudo ser la causa, simplemente efectué una desviación al núcleo calorífero y pruebe el motor, observando la temperatura del refrigerante. Si se corrigió el problema de sobrecalentamiento, será necesario refabricar o cambiar el núcleo calorífero.

Para rellenar correctamente el sistema de enfriamiento es importante retirar el tapón purgador más alto localizado en la caja de agua de la cabeza (vea la ilustración). Este tapón debe retirarse cuando se está llenando el motor con refrigerante y purgarse mientras el motor se está calentando. La razón para purgar en este punto, es porque el termostato para este motor no permite pasar aire a través de él. También es importante colocar la palanca de control de la calefacción en su punto más caliente para permitir que el refrigerante pase a través de ella.
