AERA/AERSCO
500 Coventry Lane, Suite 180
Crystal Lake IL 60014
Phone:815-526-7610
"YOUR SOURCE OF INFORMATION"

TECHNICAL BULLETIN		
 	May 2011 TB 2577

Diesel En El Refrigerante de
Motores Diesel Ford 6.0L 2002-08

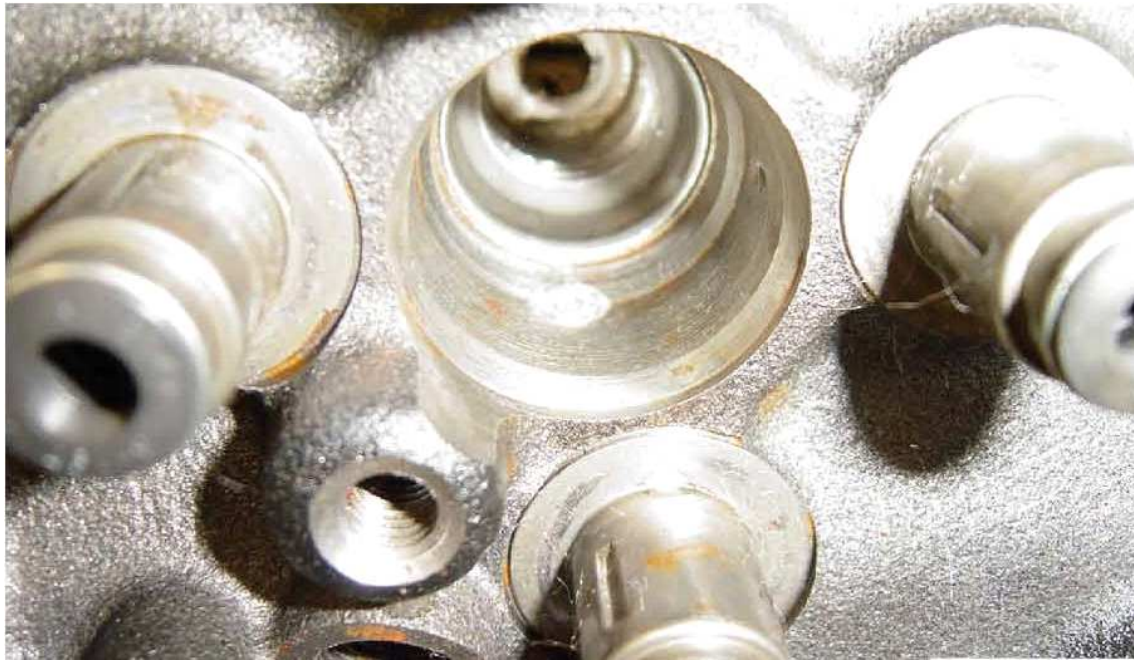
Bulletin Diagram: FIGURE 1. COMMON LEAKAGE AREA - CHYLINDER HEAD

Quite los inyectores y haga una prueba de presión del sistema de enfriamiento de la cabeza de cilindros, puede haber signos de porosidad en el área del alojamiento del inyector, como se ve en la figura inferior.

Rocíe el área del alojamiento del inyector asegúrese de que el alojamiento está cubierto con una capa de agua jabonosa, busque la formación de burbujas pequeñas en el alojamiento del inyector. El área más común es entre los dos O-Rings selladores del área de combustible sobre el lado más cercano a la bujía de encendido como se indica en la figura inferior

Presurice la cabeza de cilindros, limpie el alojamiento del inyector eliminando el aceite o combustibles presentes. Aplique 10 PSI de aire comprimido en el sistema de sellado del refrigerante y use una mezcla de 50/50 de agua y jabón.

Si hay presencia de burbujas de aire. Ford recomienda el remplazo de la cabeza de cilindros.
